StR z.A. Jens Schmidt
 Professor Dr. rer. nat. Oliver Kornadt
 Bauhaus-Universität Weimar

Konvektiver Feuchte-transport und daraus resultierende Bau-schäden

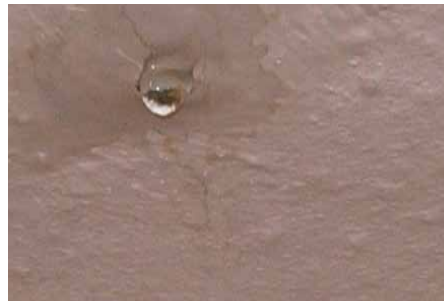
Abb. 3: Wassertropfen aus Deckenlampenloch für die Kabelführung

ressanter Schaden an einem teilsanierten, um 1860 errichteten Bestandsgebäude, im Vogtland lokalisiert werden. In der Heizperiode tropfte von der Lampe, welche an der Decke zwischen Wohnküche und Kaltdachboden installiert war, Wasser ab (Abb. 3). Die Lampe war an einem Einschraubhaken befestigt und die Kabelführung erfolgte durch ein Bohrloch im Gipskarton mit angrenzender Luftdichtheitschicht. Die Küche grenzte mit den Innenwänden an das eigene Wohnzimmer, Kinderzimmer und das Wohnzimmer des Nachbarn. Die Außenwand war nach Süden ausgerichtet. Der Aufbau der Decke und auch die anschließende Wandinnendämmung wiesen keine Mängel auf. Einer doppelt beplankten Gipskartonschicht folgte eine Dampfsperrefolie. Diese war luftdicht mit der Dampfsperre der angrenzenden Außenwand abgedichtet und wies nur ein Loch im Bereich der Kabelführung auf. Flankendiffusion wurde daher ausgeschlossen. Die nächste Schicht bildete eine 20 cm dicke Mineralfaserdämmschicht mit einer Wärmeleitfähigkeit von $\lambda = 0,035 \text{ W/mK}$. Die Dämmung wurde als Zwischenbalkendämmung verlegt (Abb. 4). Zum Kaltdachboden hin wurde die Dämmung durch in Sparschalung verlegte Holzdielen begrenzt (Abb. 4).

demnach durch Diffusion nicht gekommen sein. Konvektiver Feuchteintrag wurde daher vermutet.

wand. Nach Aufnahme der Dielen auf dem Kaltdachboden konnte nur im Bereich der Undichtigkeit eine erhöhte Feuchtelast festgestellt werden. Das Dach wurde mit dem Einbringen der Dämmung neu gedeckt, sodass Regenwasser als Ursache nicht in Frage kam. Eine Prüfung nach dem Glaser-Verfahren ergab eine maximale Tauwassermenge von $0,51 \text{ kg}/\text{m}^2$ und eine Verdunstungsmenge von $1,1 \text{ kg}/\text{m}^2$ pro Jahr. Zu einer Feuchteanreicherung in dieser Menge (Abb. 3) dürfte es

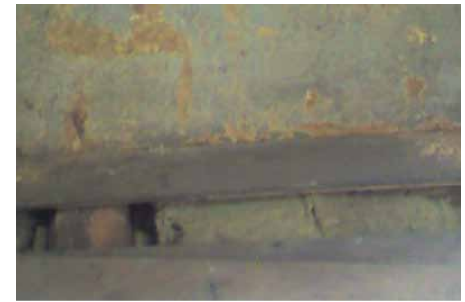
Abb. 4: Zwischensparrendämmung über der Küche

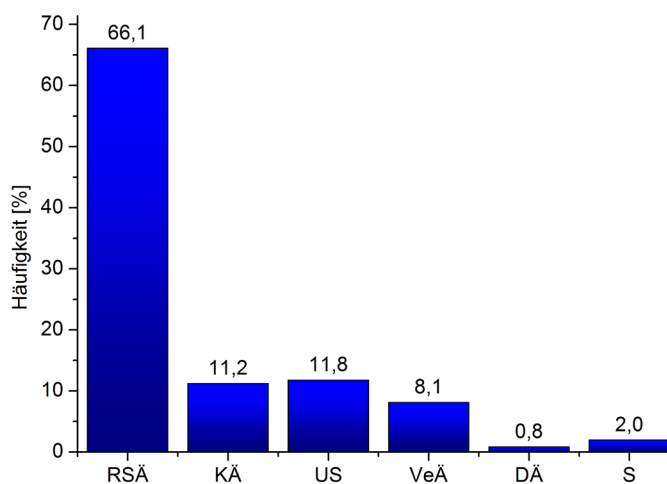
Abb. 6: Häufigkeit innerer Leckageaustrittsöffnungen

rik »Umlaufender Spalt (US)« zugeordnet. Alle weiteren Leckagen wurden unter dem Begriff »Sonstige (S)« zusammengefasst. Wie Abbildung 6 zu entnehmen ist, waren besonders Risse und Schlitze in den untersuchten Gebäuden anzutreffen. Diese sind sowohl in alten als auch in jüngeren Gebäuden anzutreffen. In beiden Fällen sind sie besonders an Stößen sowie an Fenstern anzutreffen. In historischen, unsanierten Gebäuden stellt zusätzlich der Übergang von Fachwerk zu Gefach eine solche Problemstelle dar. Es ist anzunehmen, dass dreiecksähnliche Leckagen nur deshalb so selten anzutreffen waren, da die Blower-Door zumeist in den Hauseingangstüren eingebaut wurde. Die Schlösser der Eingangstüren konnten daher nicht mit geprüft werden. Während umlaufende Spalte hauptsächlich um die Hauseingangstüren der historischen Gebäude sowie Lichtschalter, Steckdosen und Durchdringungen in allen Untersuchungsgebäuden detektiert wurden, traten kreisähnliche Leckagen in Form von Bohrungen auch innerhalb der Fläche auf. Vierecksähnliche Undichtigkeiten konnten oftmals an Entlüftungen entdeckt werden. Schwer zu definierende Leckagen waren sehr häufig zwischen zwei nah angrenzenden Fensterflügeln vorzufinden. Im Gegensatz zu den anderen Leckageöffnungen konnte

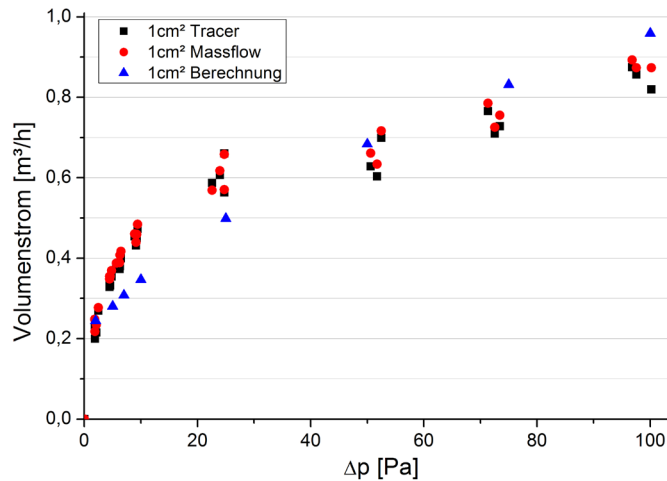
Wie man in Abbildung 7 am Beispiel einer 1cm² großen, kreisrunden, scharfkantigen Leckage erkennen kann, liegt eine gute Übereinstimmung zwischen Messungen und Berechnungen vor. Der Fehler zwischen approximierten Mess-

Abb. 7: Volumenstrom durch eine 1 cm² Leckage in der Dampfsperre mit angrenzender 20 cm Mineralwoll-dämmung

werten und Berechnungen liegt bei Leckagen von 0,2 cm² im Durchschnitt bei 0,06 ± 0,05 m³/h und steigt bis zu Leckagen von 10 cm² auf 0,13 ± 0,14 m³/h. Anhand der ermittelten Volumenströme können entsprechend Gl. (4) beispielsweise durch eine 10 cm² große, kreisrunde, scharfkantige Leckage unter stationären Temperatur- und Feuchtebedingungen nach DIN 4108-3 [17] und 100 Pa Druckdifferenz, maximal bis zu 32 g/h Feuchte in die gesamte Konstruktion infiltriert werden (Abb. 8).
